下顎両側遊離端欠損に対しインプラント治療を行った2症例

明倫短期大学 歯科衛生士学科

Two Cases of Implant Treatment for Mandibular Bilateral Free-End Teeth Missing

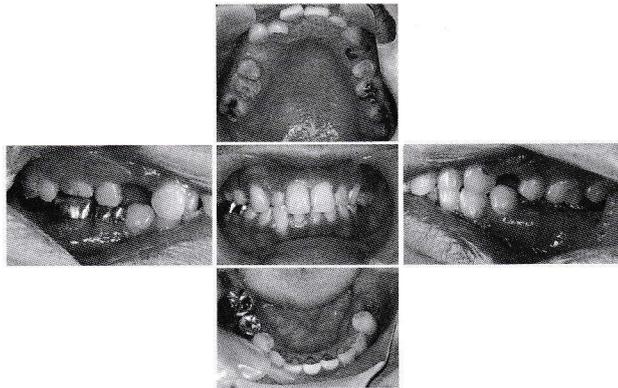
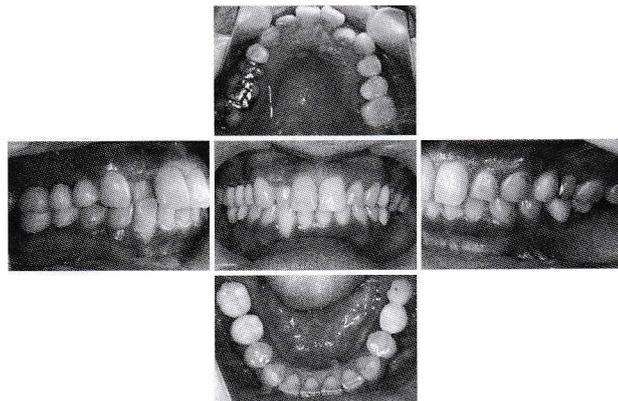
図1. 術前術後の口腔内写真

1-1. 術前 (2008年11月撮影)

1-2. 上部構造装着後5年11カ月経過時 (2014年10月撮影)

2008年12月に当該欠損部に対し局部床義歯を製作したが、着脱時の煩雑さや違和感・不快感を訴え、インプラントによる治療を希望してきた。そこで医療面接においてインプラントの利点・欠点について十分説明を行ったところ、インフォームドコンセントが得られたのでインプラント治療を行うことになった。手術に先立ちCT撮影による術前審査を行った結果、欠損部の歯槽骨の状態に異常な所見は認められなかった。当院手術室に於いて、静脈内鎮静法下でストロマン社製インプラントシステムにより、スタンダードプラスタイプインプラント（直径4.1mm・長径10mm）を1回法にて、2009年2月に35、36相当部に2本、3月に46相当部に1本埋入した。埋入時の初期固定は良好であった。2009年6月に経過良好であることを確認後、アバットメントを締結し、プロビジョナルクラウンで経過観察し、同年8月に上部構造体として陶材焼付鑄造冠を装着し

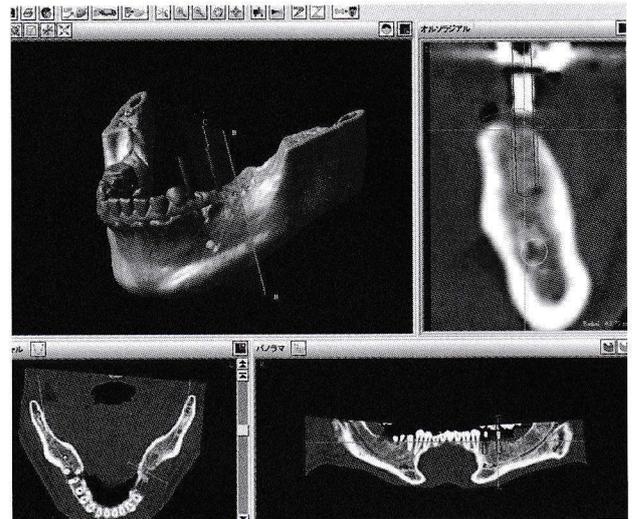
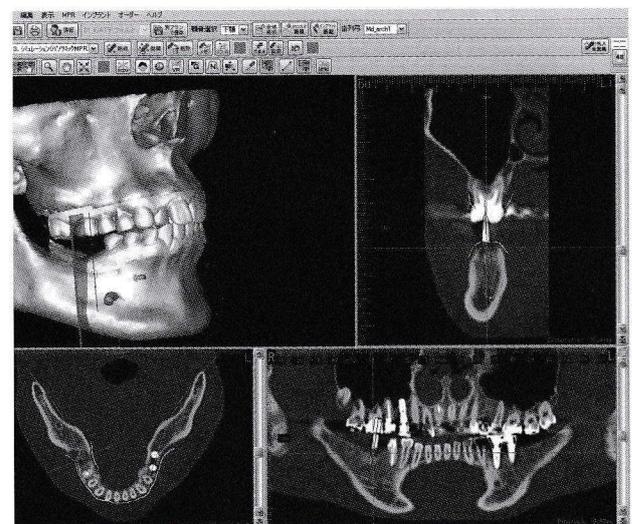
図2. 術前CT写真 (2009年1月, 2月撮影)

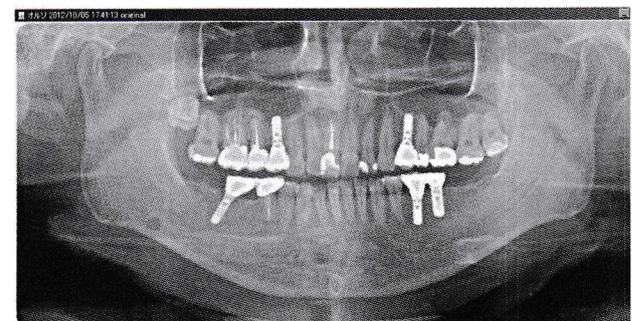
図3. 上部構造装着後5年2カ月経過時のパノラマエックス線写真 (2014年10月撮影)

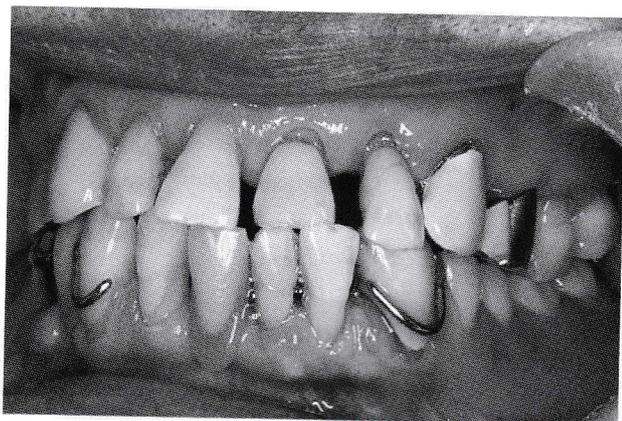
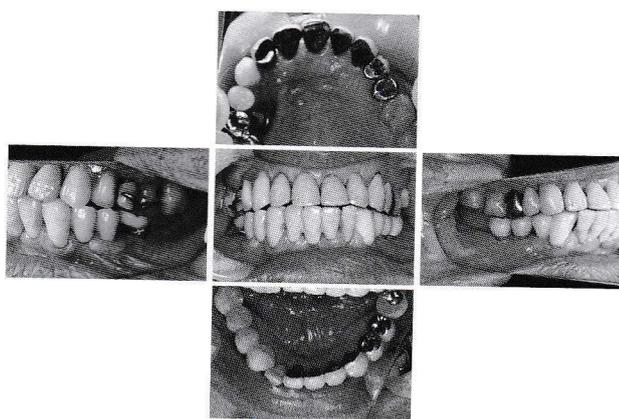
図4. 術前術後口腔内写真

1-1. 術前 (2009年2月撮影)

1-2. 上部構造装着後8カ月経過時(2012年3月撮影)

は認められなかった。当院手術室に於いて、静脈内鎮静法下でストローマン社製インプラントシステムにより、スタンダードプラスタイプインプラント(直径4.1mm・長径10mm)を1回法にて、2010年10月に46相当部に1本、2011年3月に35, 36相当部に2本埋入した。埋入時の初期固定は良好であった。2011年5月に経過良好であることを確認後、アバットメントを締結し、プロビジョナルクラウンで経過観察し、同年7月に上部構造体としてエステニア前装鑄造冠を装着した(図4, 5)。

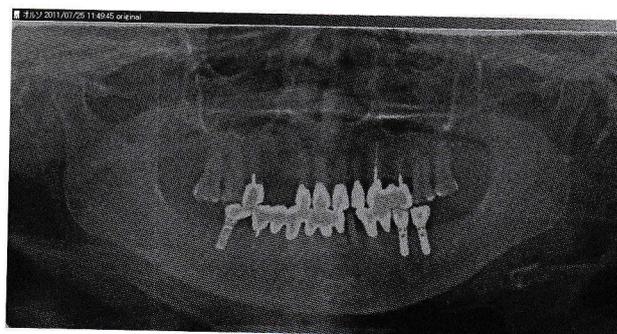
図5. 上部構造装着時のパノラマエックス線写真(2011年7月撮影)
