テレスコープ冠を装着した歯根分割歯の歯周組織の術後管理経過について

The Prognosis of Prosthetic Treatment with Telescope Crown in the case of Furcaplasty

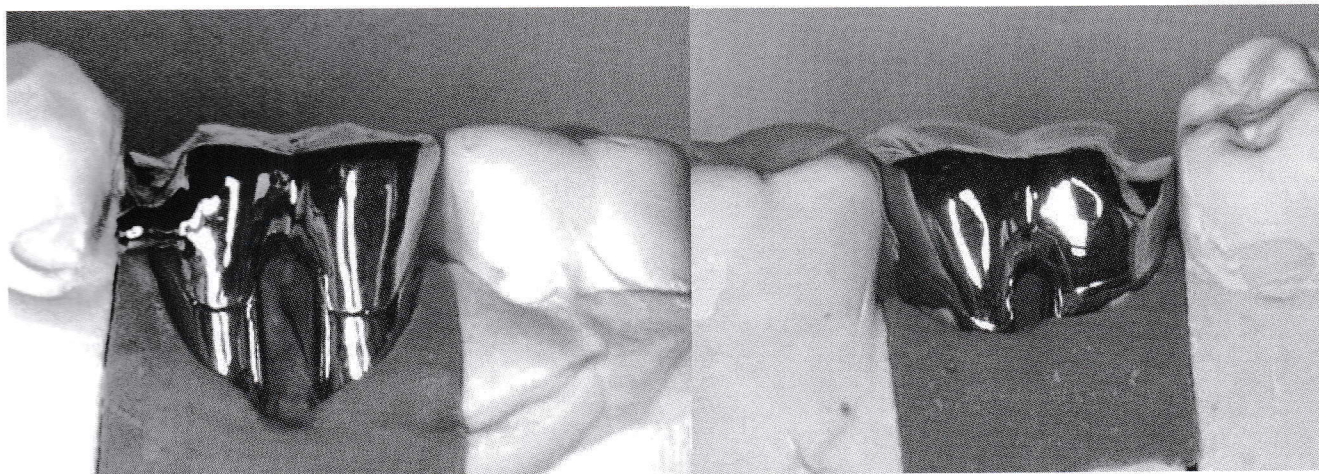
図3 歯頸部歯肉と装着するテレスコープ冠との関係

冠製作の作業模型で歯肉部分をシリコン印象材で再現すると、瘻孔の存在した頬側歯肉頂は大きく吸収され、5mm程度歯根側に下がっている（左図）。一方舌側歯肉頂は正常な状態にある（右図）ので、根分岐部歯肉は大きく舌側に傾斜している。この症状は2症例に共通して見られた。

割後分岐部の罹患歯肉搔爬処置を行って頂いた。施術後の患歯は歯周組織の炎症は治癒に伴い，瘻孔の存在側であった頬側歯肉頂は大きく吸収され，5 mm程度歯根側に下がり，正常な舌側歯肉頂の高さと大きく異なっているのが観察できる（図3）。

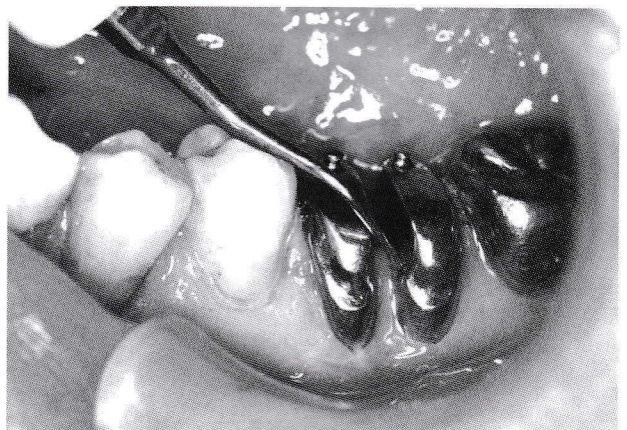
図6 患歯に対してPTC実施中の口腔内
外冠を撤去するとアンダーカットのない内冠が直視できるので、直達・ミラー視下でのPメインテナンスが容易に実施できる。

外冠を撤去して支台歯周囲の歯周検査と、直視・ミラー視下での超音波スケーラーなどによるPメインテナンスを行い（図6）、現在までは分割根の内側部を含めて歯周ポケットが4mm以下で、その他の症状も正常に推移している。

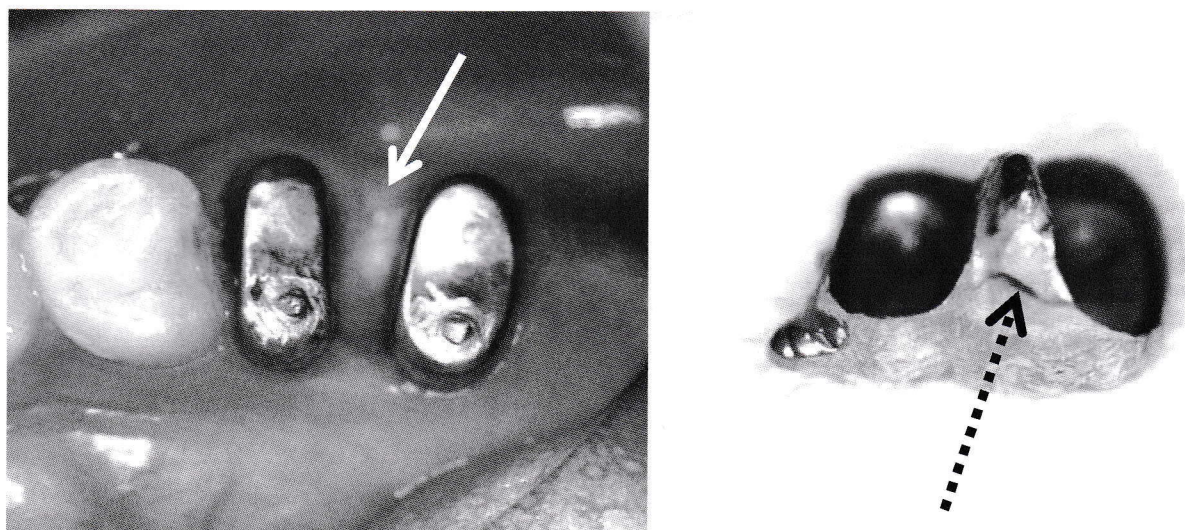
図8 症例2の定期検査時

左図：テレスコープ外冠を撤去すると、分岐部歯肉上に矢印が示す食渣の残留が認められる。

右図：外冠の分岐部基底面の頬側より矢印部にプラークの付着が見られるが、基底面中央部を含むその他の部位には付着物はない。

外冠を撤去すると、症例1と同様に、近遠心根上の内冠に挟まれる分岐部歯肉上に、矢印のように食渣の残留が見られる（図8左）。

また図8右図の矢印に示すように、外冠の分岐部基底面の頬側より限局してプラークの付着が観察される。

この空隙には、図8に示すように食渣が存在していたことから、外冠を撤去することなしでは清掃は不可能であることがわかる。
